Gutachterliche Stellungnahme

Untersuchungen Putzmuster HASIT Fixit 222 Aerogel WDP

Objekt: Burg Trausnitz

Landshut

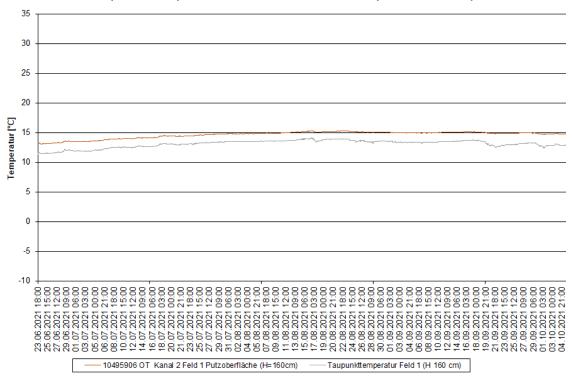
Verlauf von Taupunkttemperatur und Oberflächentemperatur Messpunkt 1:

nachfolgenden Abbildungen zeigen, dass Zeiten mit Tauwasserbildung im Messzeitraum nicht auftraten, es lag durchgängig ein Taupunktabstand von ca. 2 K vor.

Die klimatischen Untersuchungen zeigen, dass Kondensationsvorgänge in der sommerlichen Phase an den Bauteiloberflächen der Putzmuster <u>nicht</u> auftraten. Eine (zusätzliche) Belastung durch Feuchtigkeit infolge Tauwasserausfall auf den Putzflächen ist damit nicht gegeben.
