Pressemitteilung

Mehr als hübsch anzusehen

Mit der Sanierung des über 100 Jahre alten Geschwister-Scholl-Gymnasiums in Zeitz erfolgte mehr als ein optisches Facelifting. Unter höchsten denkmalpflegerischen Auflagen wurde bei der Sanierung vor allen Dingen energetisch ein Meilenstein gesetzt – und das sieht man dem Gebäude auf dem ersten Blick nicht an.

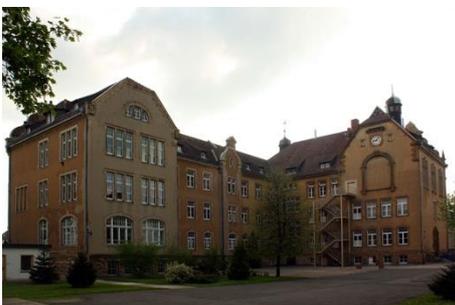
Bereits der Anblick zeigt: Hier musste umfassend saniert werden.

Für die Komplettsanierung konnte auf Europäische Fördermittel zurückgegriffen werden und mit einer geplanten Bauzeit von drei Jahren sowie einer Budgetvorgabe von zirka acht Millionen Euro war klar: Hier bleibt kein Stein auf dem anderen. Neben der Haustechnik war auch die Instandsetzung der Fassade ein Schwerpunkt der Sanierung. Die unteren Bereiche mussten trockengelegt werden. Ganz oben auf der Agenda stand jedoch auch die energetische Ertüchtigung. Kein einfaches Unterfangen, denn: Eine Innendämmung hätte

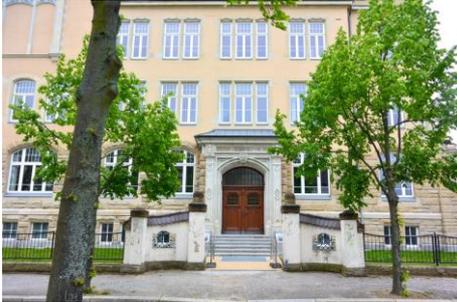
Dank des Hochleistungsdämmputzes HASIT Fixit 222 erstrahlt das über 100 Jahre alte Gymnasium heute nicht nur in neuem Glanz, sondern ist auch energetisch auf dem aktuellen Stand

Mit diesen Vorarbeiten war alles perfekt vorbereitet für ein Aufbringen des Fixit 222, in einer der geplanten durchgängigen Putzstärke von zirka 30 mm, wobei großen Wert daraufgelegt wurde, die historische Struktur nachzuzeichnen. Der Hochleistungsdämmputz könnte in einem Arbeitsgang in Schichtstärken von bis zu 80 mm aufgetragen werden, ist also bei diesem Bauvorhaben diesbezüglich glatt „unterfordert“. 30 mm sind seine Mindestputzstärke. Dem Silikat-Tiefgrund PP 201 SILICA LF zur Verfestigung und Haftverbesserung folgte der Fixit 223 Spezial Einbettmörtel mit eingelegtem Armierungsgewebe. Den Abschluss bildet der spannungsfrei härtende, faserarmierte mineralische HASIT 252 RENODESIGN Renovierstrukturputz. Der exakt aufeinander abgestimmte Aufbau all dieser Hasit-Systemkomponenten gewährleistet hierbei höchste Systemsicherheit. Alle Produkte sind in deutscher Systemzulassung genau benannt und geprüft.

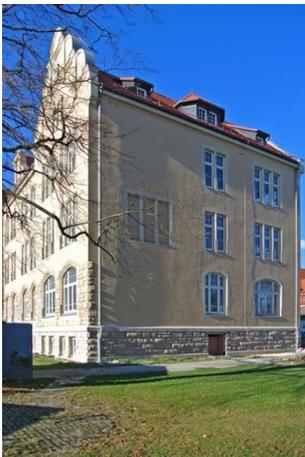
Im Streiflicht gut zu erkennen ist die unregelmäßige, teils raue historisch nachgebildete Putzoberfläche.

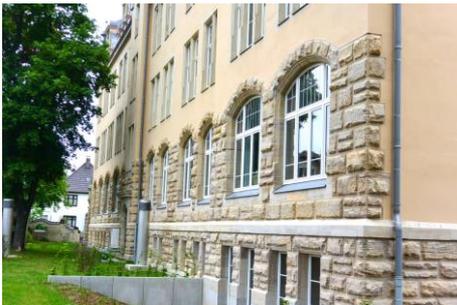
Rundbögen, Natursteinmauerwerk, Gesimse: Plattendämmstoffe haben hier keine Chance.

Abgesehen von der für $0,45 \text{ W}/(\text{m}^2 \cdot \text{K})$ erforderlichen Schichtstärke von WDV-Systemen sprachen auch die vielen, teilweise runden Anschlüsse an den Naturstein sowie an die Sandsteingewände gegen steife plattenförmige Dämmstoffe. So etwas lässt sich besser anputzen. In enger Absprache mit der Denkmalbehörde waren eine maximale Dämmschichtstärke von zirka 30 mm geplant, bei gleichzeitiger Nachzeichnung die historischen Fassadenstruktur. Die einzige Möglichkeit bot hier ein Hochleistungsdümmputz, der bereits bei geringen Schichtstärken die erforderlichen Dämmwerte erreicht. Die Wahl fiel auf den Fixit 222 von Hasit, ein auf Kalk basierender, rein mineralisch aufgebauter Hochleistungsdümmputz der neuesten Generation. Durch die Verwendung des hochisolierenden, besonders leichten Zuschlagstoffes Aerogel, erreicht dieser laut Europäischer Zulassung einen Dämmwert von $0,028 \text{ W}/\text{mK}$ im Innenbereich und von $0,030 \text{ W}/\text{mK}$ an der Fassade.

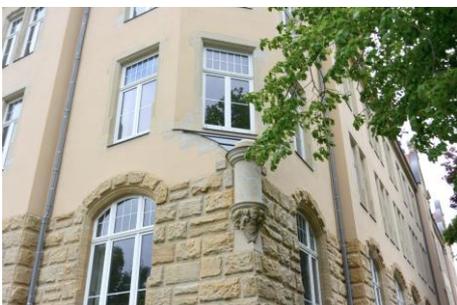
Die Sandsteingewände der Fenster sind bündig eingeputzt, das Bossenmauerwerk ragt noch hervor. Hieran erkennt man deutlich, wie wenig Spielraum für den Wärmedämmputz gegeben war.

Das mit der Sanierung beauftragte Büro HSP architekten ingenieure hatte gemäß dem derzeit gültigen GEG (Gebäudeenergiegesetz) sowie den Vergabekriterien für eine Europäische Förderung eine klare Vorgabe: Mit Abschluss der Sanierung musste das Außenmauerwerk einen U-Wert von $0,45 \text{ W}/(\text{m}^2 \cdot \text{K})$ aufweisen. Dieser Wert gilt für historische Gebäude und ist deutlich moderater als der ansonsten für den Bestand und Neubauten geltende Wert von $0,23 \text{ W}/(\text{m}^2 \cdot \text{K})$. Doch auch $0,45 \text{ W}/(\text{m}^2 \cdot \text{K})$ waren bei diesem Projekt eine bautechnische Herausforderung, besonders bei einer Außendämmung, denn: Jeder Zentimeter mehr an Dämmung hätte die dreidimensionale Architektur der Fassade empfindlich gestört.

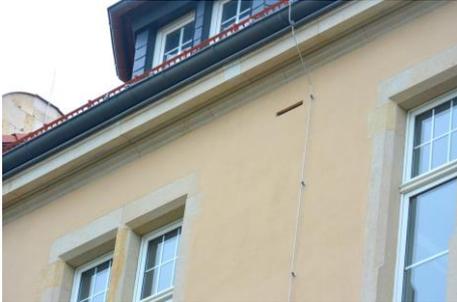
Kaum sichtbar in die Fassade integriert: Nistkästen für Vögel und Fledermäuse.

Frei von Fungiziden und mit in die Fassade eingelassenen integrierten Brut- und Nistplätzen für Mauersegler sowie Fledermäuse punktet die neue Fassade ökologisch und auch im Artenschutz. Sie ist somit
